# Trum- och dikesliggare, Klacklandet

Rev 1 240904

Denna liggare är till för att underlätta förvaltningen av samfällighetens anordningar för dagvattenavledning.

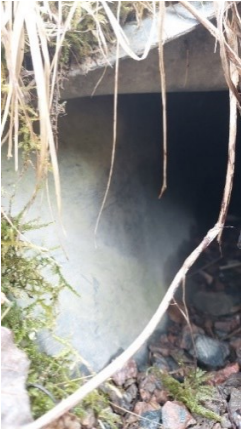
| Trumma | |
|---|---|
| T4 | |

| Trumma | Läge, beskrivning | Noteringar | Status |
|---|---|---|---|
| | Plåt | Trumman torr, mycket skräp i röret, ingen genomsikt, utloppsände något tilltryckt. Rensas | Planeras |

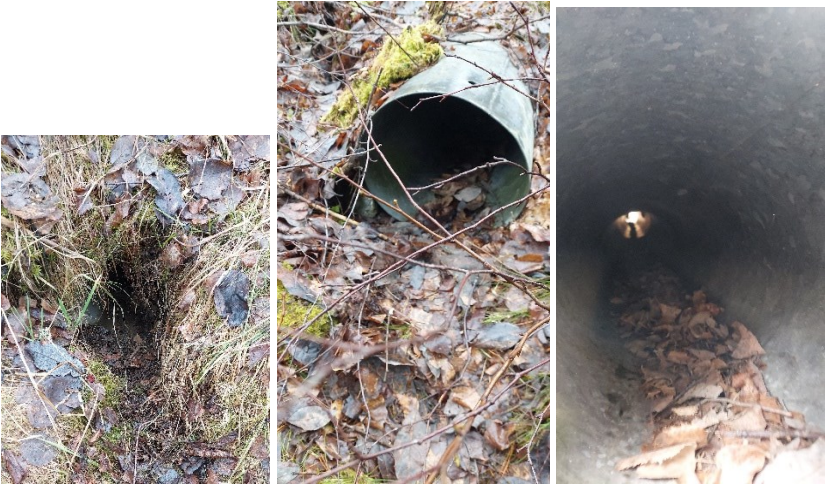
| T5 | |

| Trumma | Läge, beskrivning | Noteringar | Status |
|---|---|---|---|
| | Plåt | Torr, genomsikt, inlopp avbrutet, i övrigt ok. | OK |

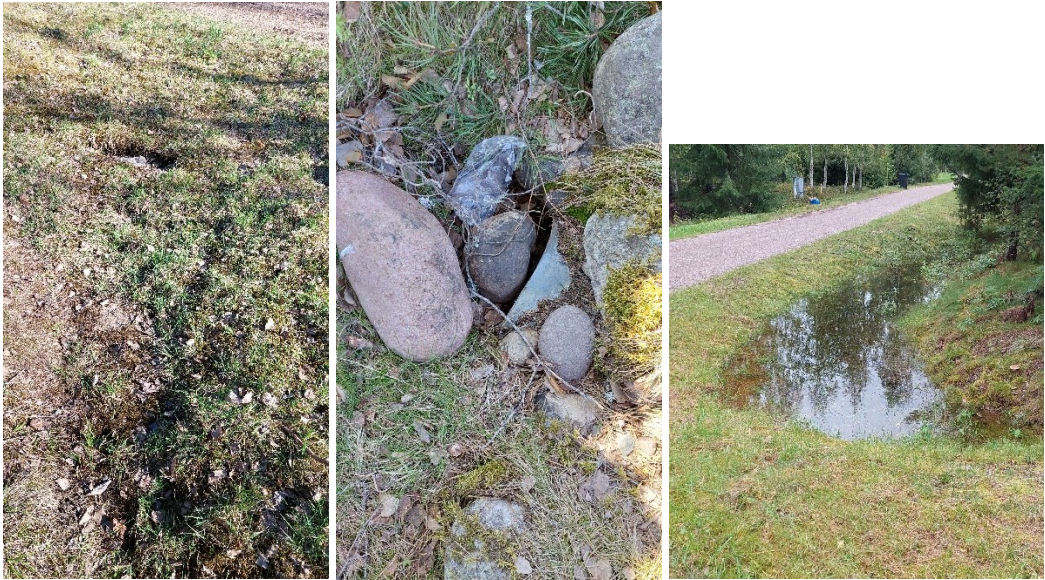
| T6 | |

| Trumma | Läge, beskrivning | Noteringar | Status |
|---|---|---|---|
| | Plåt | Torr, Inlopp kan inte lokaliseras, en del stenar vid utlopp. I diket lågpunkt nedanför 25 brukar det stå mycket vatten på hösten och vid snösmältning. Inlopp ska grävas fram, trumman rensas. | Akut |

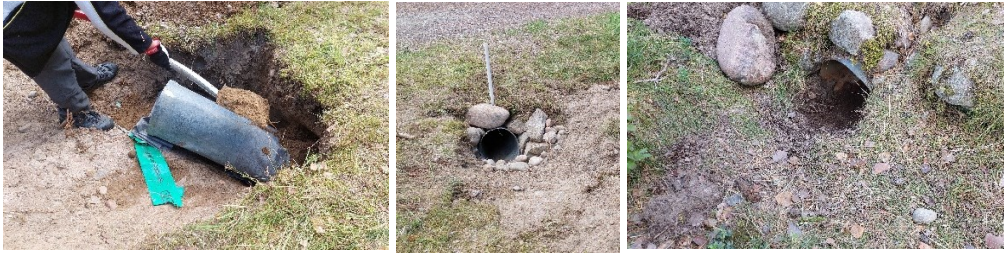
| T6<br>240831 | |

| Trumma | Läge, beskrivning | Noteringar | Status |
|---|---|---|---|
| | | <p>240831 Inloppet framgrävt, rostigt, har varit begravt länge</p> <p>Trumman förlängd uppströms med avbruten del från T5 som bucklats ut, viss konflikt med fiberkabel som nu ligger omedelbart under inloppet medför krök i vertikalled.</p> <p>Erosionsskydd av stenar ordnat vid inlopp för att bli skydda fiberkabel.</p> <p>Utloppet rensat, vattengång ca 2 dm under dikesbotten.</p> <p>Trumman innehåller en hel del skräp men bedöms fungera.</p> | OK |

| <b>Rev 1<br/>240904</b> | Inlopp på trumma T6 åtgärdat på städdagen 240831. |

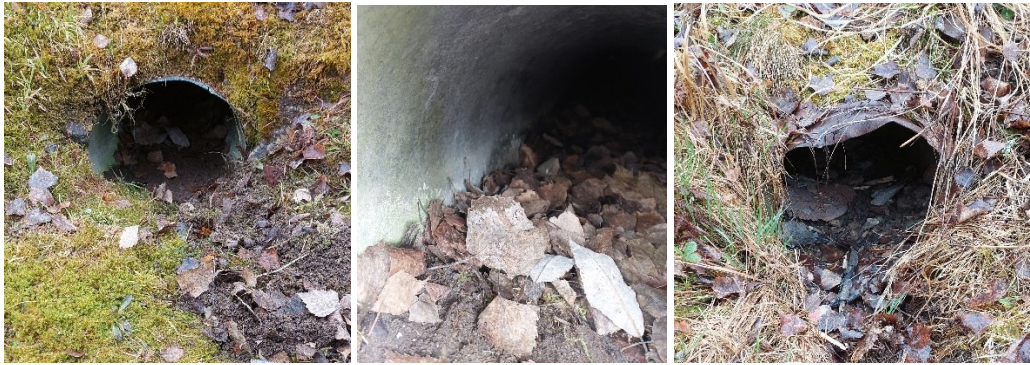
| <b>T11</b> | |

| Trumma | Läge, beskrivning | Noteringar | Status |
|---|---|---|---|
| | Plåt, nedströms förlängd med spiralfalsat plåtrör typ ventilationsrör | Torr, spiralfalsat rör har börjat rosta (tunnare zinksikt). | OK |

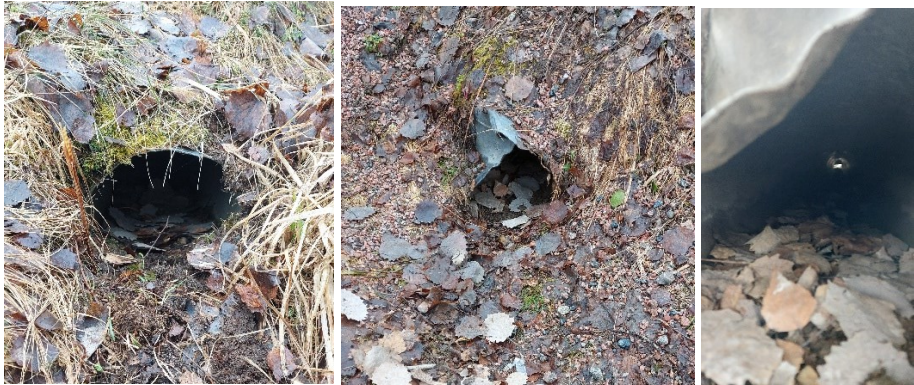
| <b>T12</b> | |

| Trumma | Läge, beskrivning | Noteringar | Status |
|---|---|---|---|
| | Plåt | Torr, ände påkörd, genomsikt | OK |

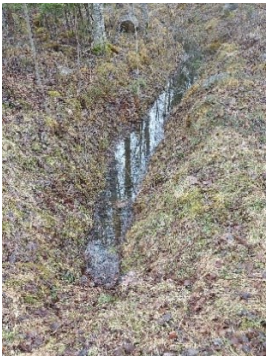
| <b>D2</b> | |

| Dike | Läge, beskrivning | Noteringar | Status |
|---|---|---|---|
| | | Utloppsdiket behöver rensas, ev fördjupas, risk för bergklack/stor sten | Planeras |
